ԵԶՐԱԿԱՑՈՒԹՅՈՒՆ

ՀՀ Լոռու մարզի Վանաձոր քաղաքի Նիզամի փողոց 53/3 հասցեում գտնվող միահարկ  
մասնաշենքի տեխնիկական վիճակի, հետագա շահագործման հնարավորության և  
անհրաժեշտ միջոցառումների կիրառության վերաբերյալ

## ԵԶՐԱԿԱՑՈՒԹՅՈՒՆ

ՀՀ Լոռու մարզի Վանաձոր քաղաքի Նիզամի փողոց 53/3 հասցեում գտնվող երկհարկանի մասնաշենքերի տեխնիկական վիճակի, հետագա շահագործման հնարավորության և անհրաժեշտ միջոցառումների կիրառության վերաբերյալ

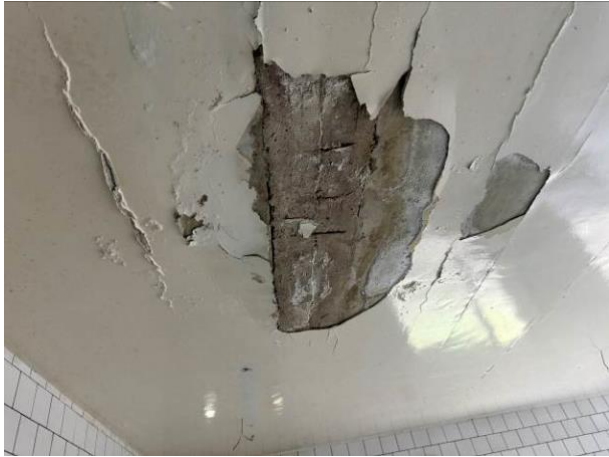
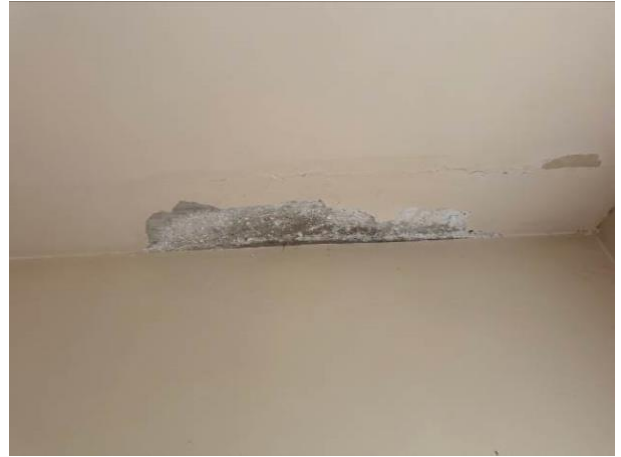
- Առանձին տեղամասերում տանիքի ծածկույթի և ջրհորդանների տեխնիկական վիճակը անբավարար է: Վնասված տեղերից մթնոլորտային տեղումների ջրերը պարբերաբար և ինտենսիվ կերպով ներթափանցել են մասնաշենքի կոնստրուկտիվ տարրեր և տարբեր տեղերում առաջացրել տարբեր աստիճանի վնասվածքներ (տես նկ. 3):

Նկ. 3 Տանիքից ներթափանցած մթնոլորտային տեղումների ջրերի ազդեցությունից առաջացած վնասվածքների տեսքերը

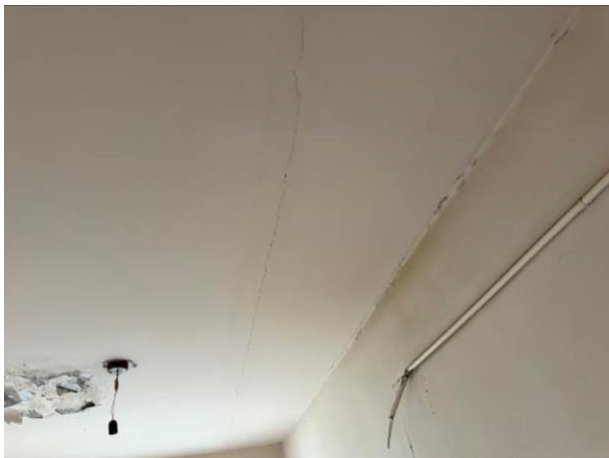
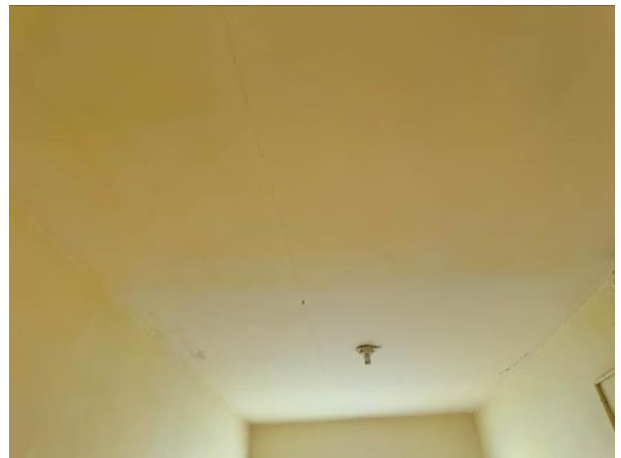
- Ծածկերի սալերի միջև կարանները չեն լցրել մանրահատիկ բետոնով կամ ցեմենտային ու պոլիմերցեմենտային շաղախով, ինչպես նախատեսված է նորմերի 96 կետով, ինչի հետևանքով չի ապահովվել հավաքովի ե/բ ծածկերի միաձուլությունը, ուստի ծածկերը չեն կարող ծառայել որպես հորիզոնական հարթության մեջ կոշտ և միաձույլ սկավառակներ և չեն կարող ապահովել կրող ուղղաձիգ կոնստրուկցիաների համատեղ աշխատանքը երկրաշարժային ազդեցությունների ժամանակ:

- Տեղի է ունեցել ծածկի հավաքովի ե/բ սալերի միմյանց նկատմամբ թույլ կողաշարժ, ինչի հետևանքով սալերի միջև կարանների առաստաղի սվաղում առաջացել են մինչև 2մմ բացվածքի լայնությամբ ճաքեր (տես նկ. 4):

Նկ. 4 Ծածկի հարակից սալերի միջև կարանների լցափակումների թերությունների հետևանքով կարանների սվաղում առաջացած ճաքերի տեսքերը

- Միջհարկային ծածկերի ու վերնածածկի սալերի վրա իրականացնել երկաթբետոնե վրաշերտ, ծածկերի սալերի միմյանց հետ միաձուլումն ապահովելու և հորիզոնական հարթության մեջ աշխատող կոշտ սկավառակներ ստանալու նպատակով:

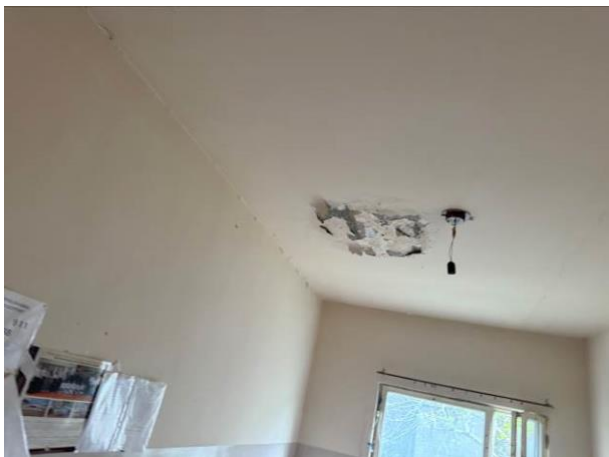
- Միջնորմների ամրակապումը կրող կոնստրուկցիաների հետ չի բավարարում նորմերի 6-րդ գլխով նախատեսված պահանջներին, և ապահովված չէ նրանց կայունությունը հարթությունից դուրս: Ըստ նորմերի 104-րդ կետի միջնորմները չպետք է մասնակցեն սեյսմիկ ուժերի ընկալմանը և դրա համար պետք է կրող տարրերին ամրացվեն ճկուն՝ շենքի երկու ուղղություններով, ապահովելով դրանց կայունությունը տապալման: Այս տեսանկյունից փաստացի կատարվել են միայն միջնորմների ամրակապման որոշակի միջոցառումներ, որոնք անբավարար են:

- Միջնորմներում կան 5-10մմ բացվածքի լայնությամբ տարբեր ուղղությունների միջանցիկ ճաքեր (տես նկ. 5): Միջնորմների ամրակապումը կրող կոնստրուկցիաների հետ անբավարար է, իսկ դրանց միացման կարանների սվաղին առկա են մինչև 15մմ բացվածքի լայնությամբ ճաքեր:

Նկ. 5 Միջնորմների վնասվածքների տեսքերը

- Իրականացնել միջնորմների ամրակապումը մասնաշենքի կրող կոնստրուկտիվ տարրերի հետ, այնպես, որ դրանք բավարարեն ՀՀՇՆ 20.04-2020 նորմերի պահանջներին:

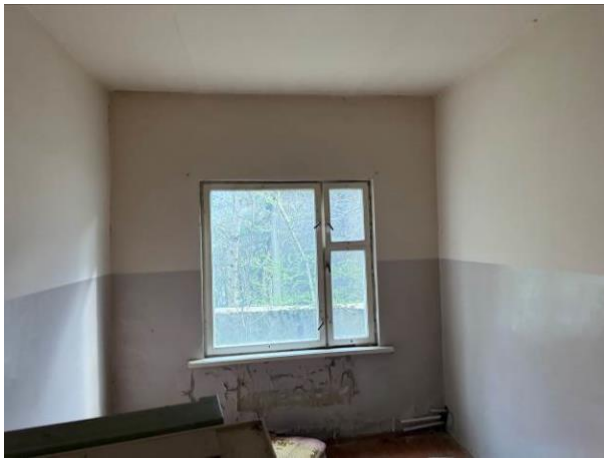
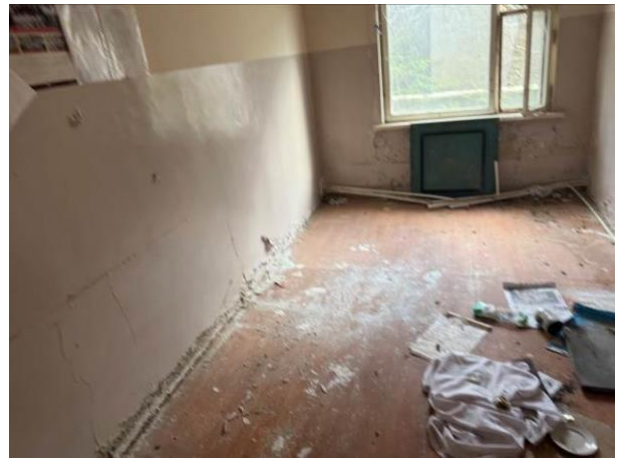
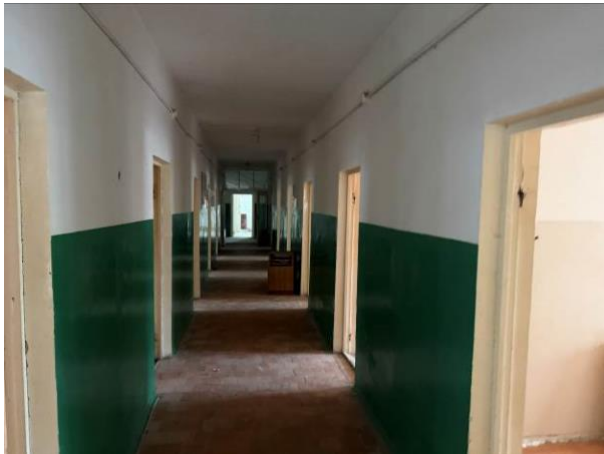
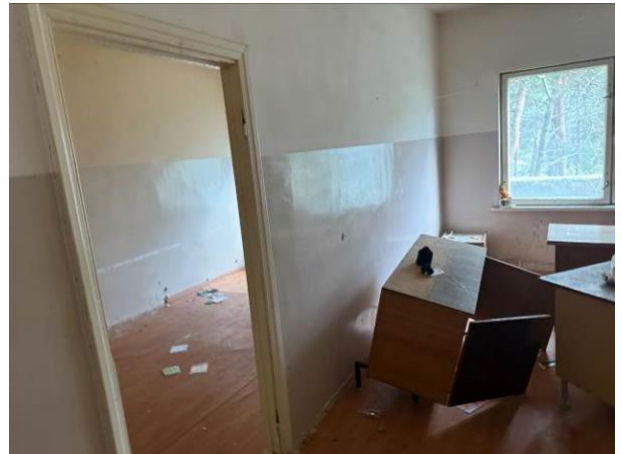
- Հատակների, դռների ու պատուհանների և ներքին հարդարանքի ընդհանուր մակերեսի մոտ 80 տոկոսի տեխնիկական վիճակն անբավարար է, մասամբ վթարային (տես նկ. 6):

Նկ. 6 Դռների, պատուհանների, հատակների և ներքին հարդարման վնասվածքների տեսքերը

- Հիմնովին փոխարինել նորերով հատակները, դռներն ու պատուհանները (որոնք դեռևս չեն փոխարինվել), քանի որ, բացի նրանից որ դրանց զգալի մասի տեխնիկական վիճակն անբավարար է կամ վթարային, դրանք նաև չեն համապատասխանում ժամանակակից պահանջներին՝ բարոյապես մաշված են համարվում:

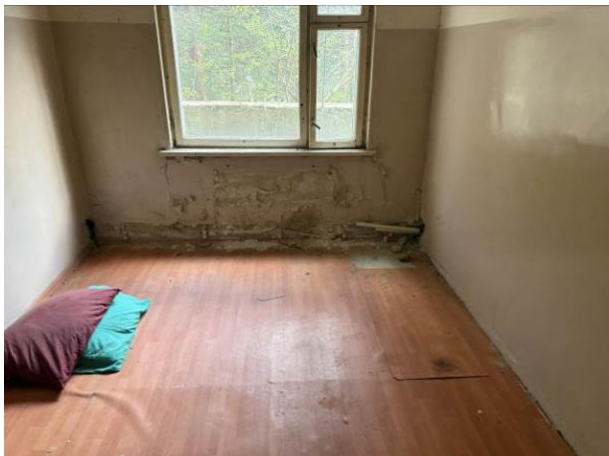
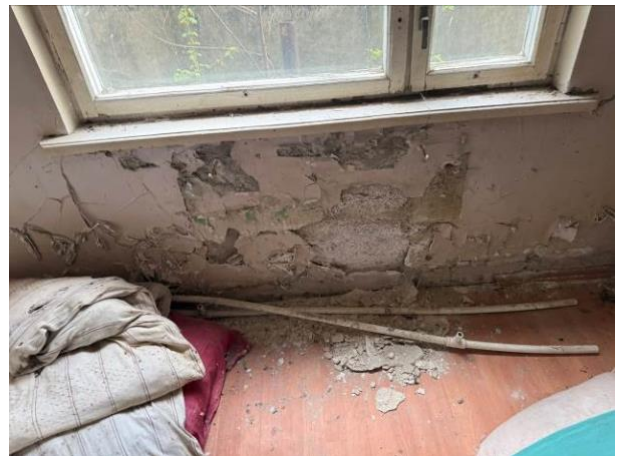
- Մասնաշենքի առաջին հարկի հատակից մինչև 1.0մ բարձրությամբ հատվածամասերում պատերը գտնվում են գերխոնավ պայմաններում (տես նկ. 7): Պատերը խոնավացել են հետևյալ պատճառներով.

- Ինչպես հիմքերը, այնպես էլ պատերի գետնախարսխային մասերը չունեն ջրամեկուսիչ շերտ, ինչի հետևանքով գրունտում առկա խոնավությունը ներթափանցում է մասնաշենքի կոնստրուկտիվ տարրեր:

– Մասնաշենքը չի շահագործվում, տնական ժամանակ գտնվում է բաձիրթողի վիճակում և չի ապահովում բնական օդափոխություն:

Նկ. 7 Պատերին խոնավացման տեսքերը

- Հիմքերը և պատերի գետնախարսխային մասերը հետագա խոնավացումից պաշտպանելու համար, նախատեսել դրանց ջրամեկուսիչ շերտի իրականացում:

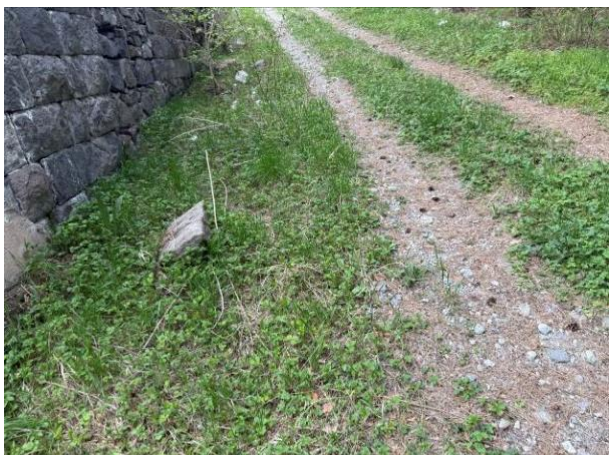
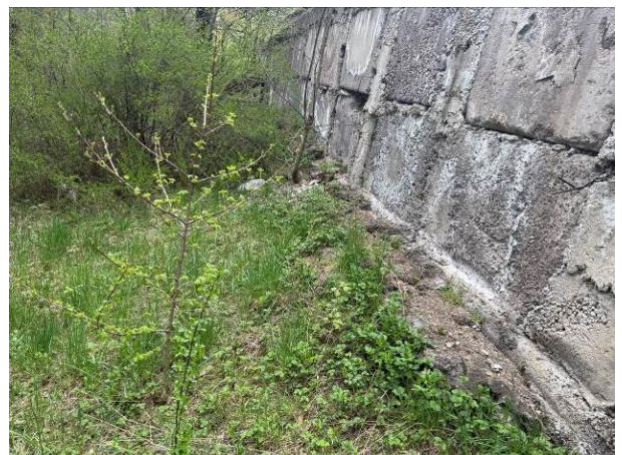
- Մասնաշենքի սալվածքը գտնվում է անբավարար, մասամբ վթարային վիճակում, ինչի հետևանքով մթնոլորտային տեղումների և մակերևութային ջրերը ինտենսիվ կերպով ներթափանցում են հիմնատակ, ինչը կարող է պատճառ հանդիսանալ նստվածքային երևույթների (տես նկ. 8):

- Վերանորոգել սալվածքը և կազմակերպել մթնոլորտային տեղումների ու մակերևույթային ջրերի հեռացումը մասնաշենքից՝ բացառելով ջրերի ներթափանցումը կոնստրուկտիվ տարրեր և հիմնատակ:

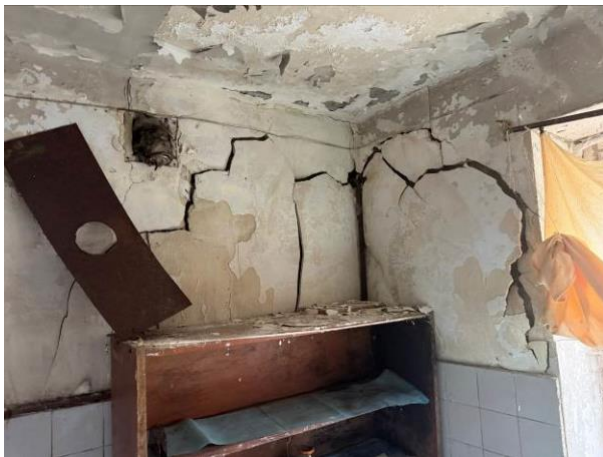
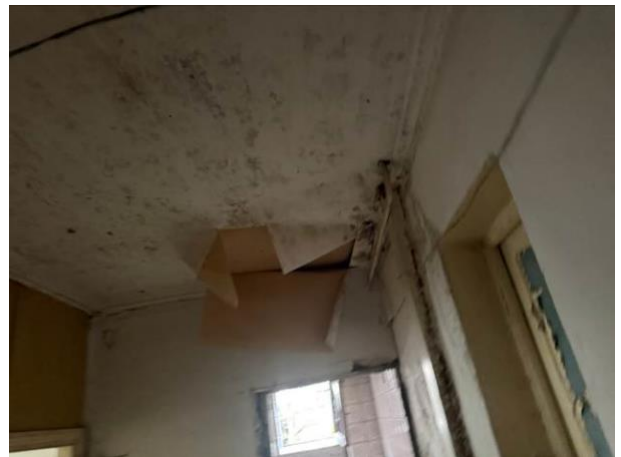
- Տանիքի ծածկույթի և ջրհորդանների տեխնիկական վիճակը անբավարար է, մասամբ վթարային: Վնասված տեղերից մթնոլորտային տեղումների ջրերը պարբերաբար և ինտենսիվ կերպով ներթափանցել են մասնաշենքերի կոնստրուկտիվ տարրեր և տարբեր տեղերում առաջացրել տարբեր աստիճանի վնասվածքներ (տես նկ. 4):

Նկ. 4 Տանիքից ներթափանցած մթնոլորտային տեղումների ջրերի ազդեցությունից առաջացած վնասվածքների տեսքերը

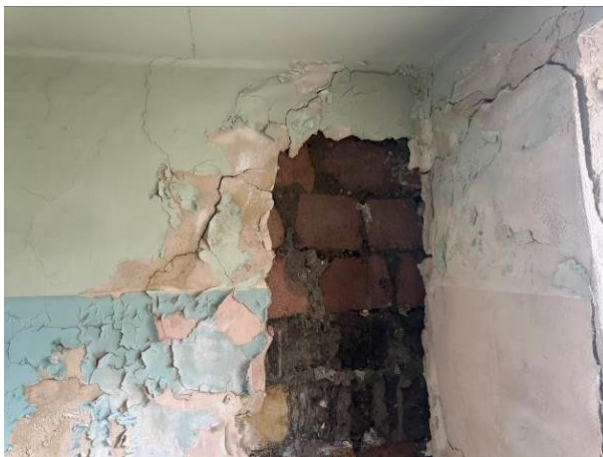
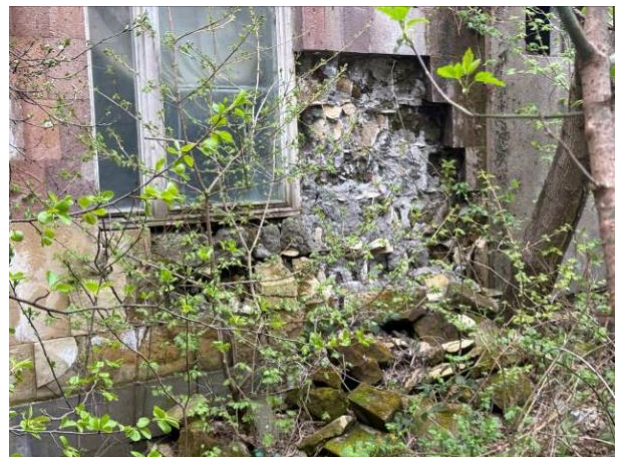
- Պատերին կան զգալի, մասամբ ուժեղ վնասվածքներ: Պատերում կան մինչև 4մ բացվածքի լայնությամբ ուղղաձիգ ճաքեր, առանձին հատվածամասերում պատերը խալիվել են և տեղի են ունեցել քարերի թափում (տես նկ. 5):

Պատերում առկա վերոհիշյալ վնասվածքներն առաջացել են շինարարական աշխատանքների թերությունների և քարաշարվածքի պարբերաբար խոնավացման հետևանքով, իսկ խոնավացման պատճառ են հանդիսացել հետևյալ հանգամանքները.

- Տանիքի ծածկույթի և ջրհորդանների ու ջրահեռացման խողովակների անբավարար տեխնիկական վիճակի պատճառով մթնոլորտային տեղումների ջրերը թափվել են պատերին:

– Ինչպես հիմքերը, այնպես էլ պատերի գետնախարսխային մասերը չունեն ուղղաձիգ ջրամեկուսիչ շերտ, և պատերի պատվանդանային մասերի վրա չի իրականացվել նաև հորիզոնական ջրամեկուսիչ շերտ, ինչի հետևանքով գրունտում առկա խոնավությունը որպես կապիլյար ջրեր ներթափանցում են քարաշարվածք:

Նկ. 5 Պատերին առկա վնասվածքների տեսքերը

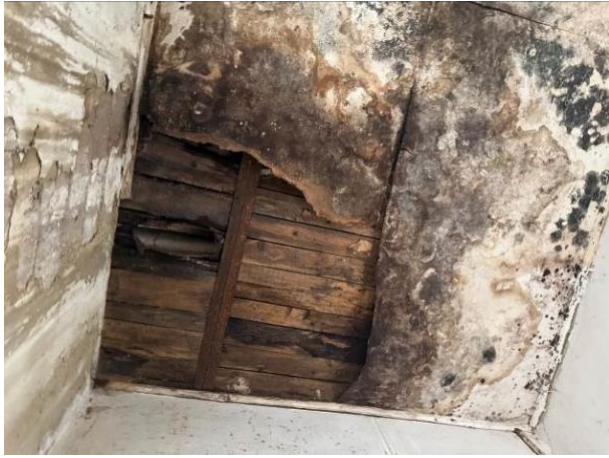
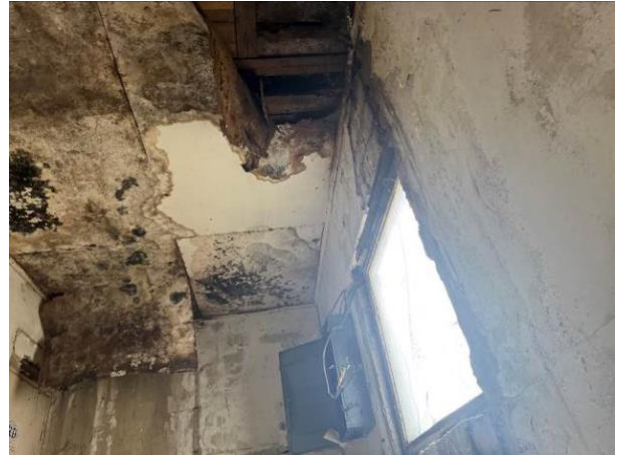
- Տեղի է ունեցել ծածկի հավաքովի ե/բ սալերի միմյանց նկատմամբ զգալի կողաշարժ, ինչի հետևանքով սալերի միջև կարանների առաստաղի սվաղում առաջացել են մինչև 3մմ բացվածքի լայնությամբ ճաքեր (տես նկ. 6): Փայտյա հատվածամասերով ծածկերն ուժեղ վնասվել են, ծածկերի փայտյա կոնստրուկցիաներն ունեն զգալի ճոճունություն և դրանք ենթարկվել են կենսաբանական վնասվածքների (փտել են) (տես նկ. 7):

Նկ. 6 Տանիքից ներթափանցած մթնոլորտային տեղումների ջրերի ազդեցությունից առաջացած վնասվածքների տեսքերը

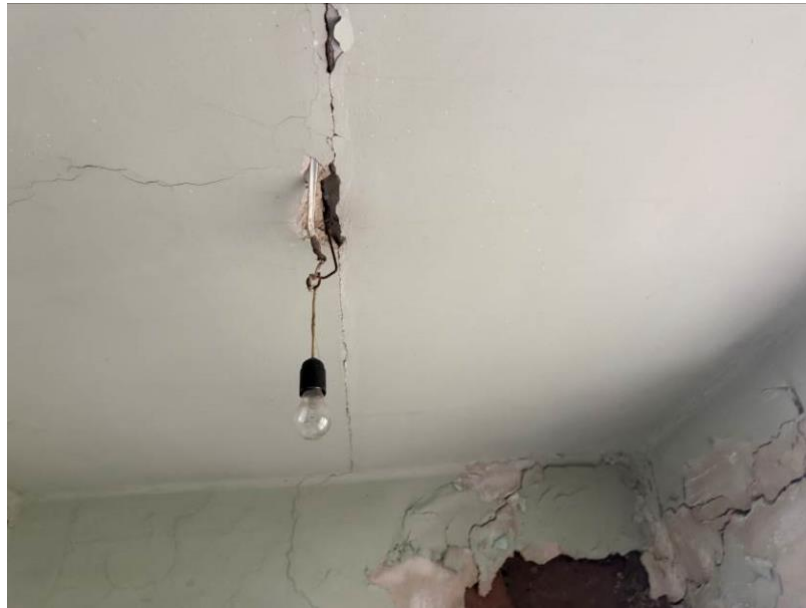
Նկ. 7 Տանիքից ներթափանցած մթնոլորտային տեղումների ջրերի ազդեցությունից առաջացած վնասվածքների տեսքերը

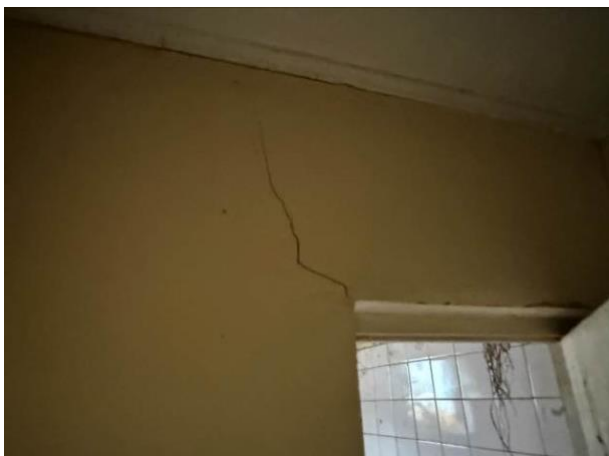
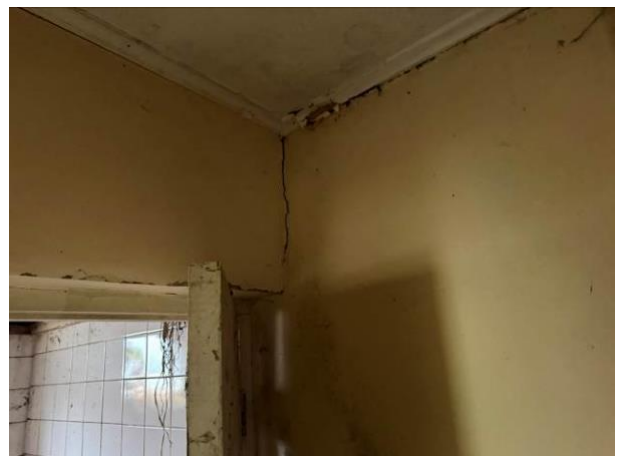
- Միջնորմներում կան 5-10մմ բացվածքի լայնությամբ տարբեր ուղղությունների միջանցիկ ճաքեր (տես նկ. 8): Միջնորմների ամրակապումը կրող կոնստրուկցիաների հետ անբավարար է, իսկ դրանց միացման կարանների սվաղին առկա են մինչև 15մմ բացվածքի լայնությամբ ճաքեր:

Նկ. 8 Միջնորմների վնասվածքների տեսքերը

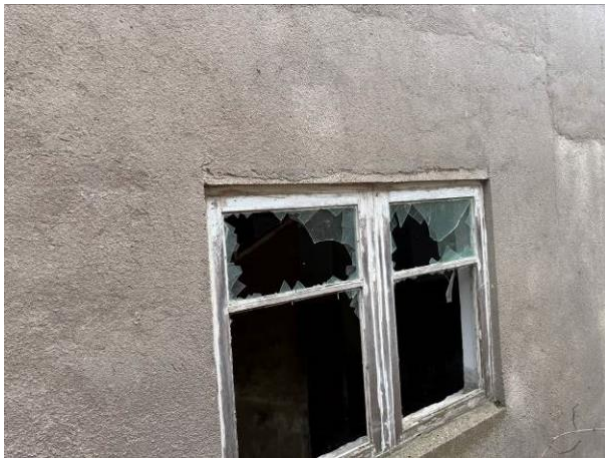
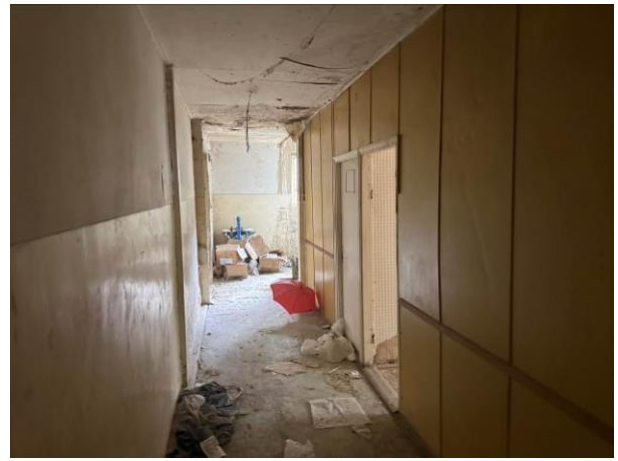
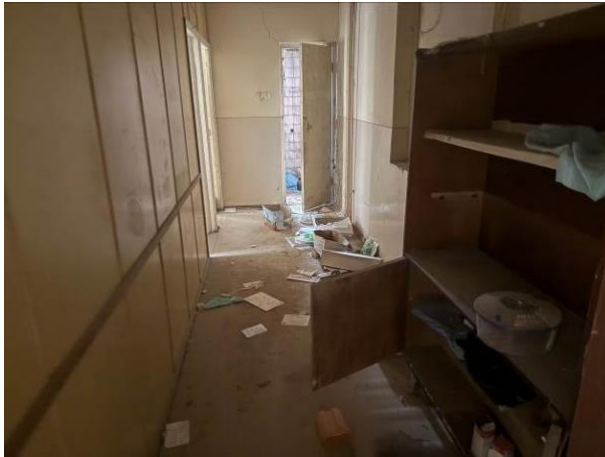
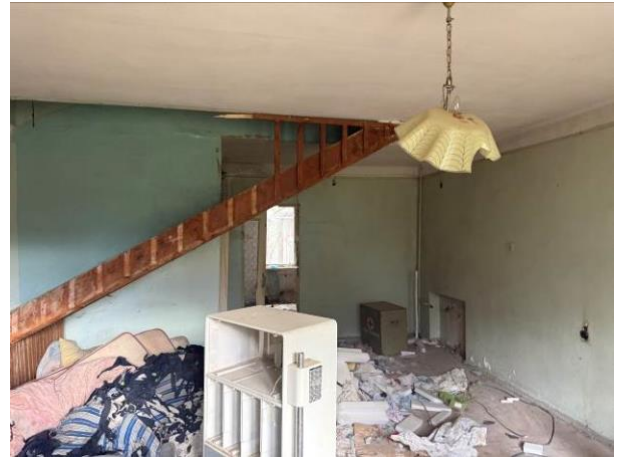
- Հատակների, դռների ու պատուհանների և ներքին հարդարանքի ընդհանուր մակերեսի մոտ 80 տոկոսի տեխնիկական վիճակն անբավարար է, մասամբ վթարային (տես նկ. 9):

Նկ. 9 Հատակների, դռների ու պատուհանների և ներքին հարդարման վնասվածքների տեսքերը

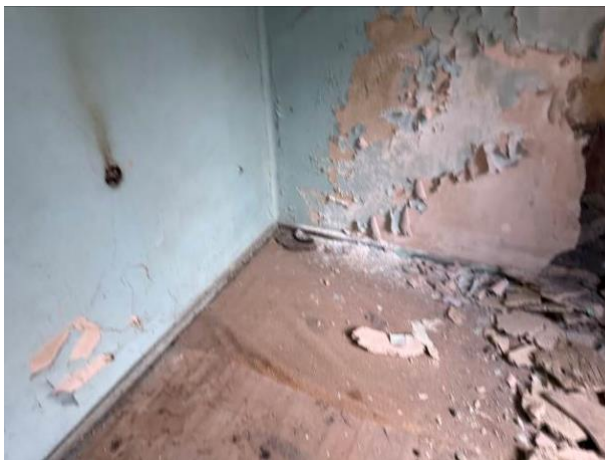
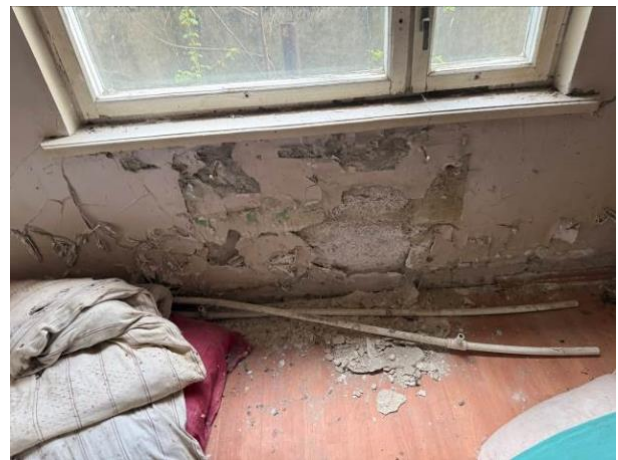
- Շենքի առաջին հարկի հատակից մինչև 1.0մ բարձրությամբ հատվածամասերում պատերը գտնվում են գերխոնավ պայմաններում (տես նկ. 10): Պատերը խոնավացել է հետևյալ պատճառներով.

– Ինչպես հիմքերը, այնպես էլ պատերի գետնախարսխային մասերը չունեն ջրամեկուսիչ շերտ, ինչի հետևանքով գրունտում առկա խոնավությունը ներթափանցում է մասնաշենքերի կոնստրուկտիվ տարրեր:

– Մասնաշենքերը չեն շահագործվում, տևական ժամանակ գտնվում են բաժիթողի վիճակում և չի ապահովվում բնական օդափոխություն:

Նկ. 10 Պատերին խոնավածման տեսքերը

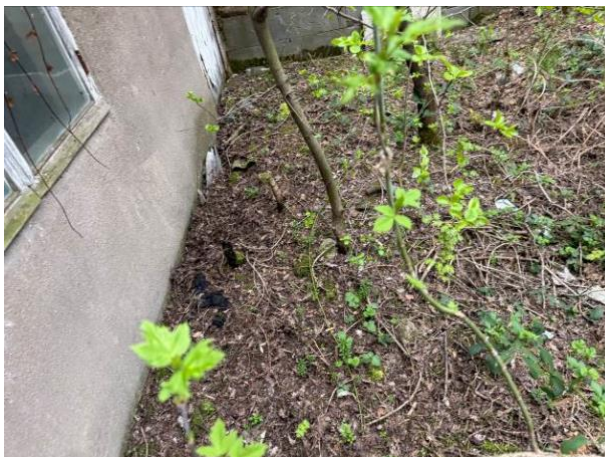
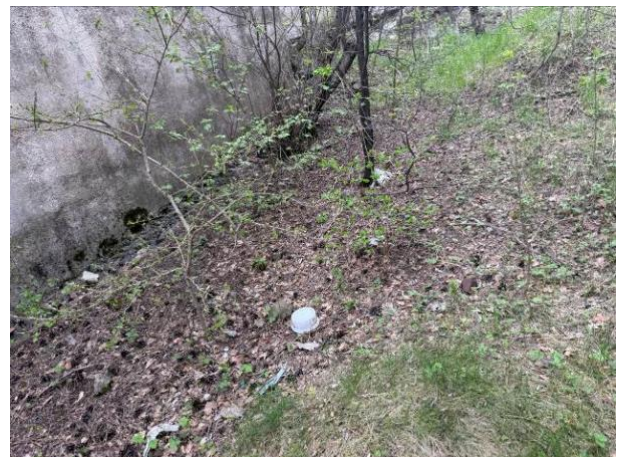
- Մասնաշենքերի սալվածքը գտնվում է անբավարար, մասամբ վթարային վիճակում, ինչի հետևանքով մթնոլորտային տեղումների և մակերևութային ջրերը

ինտենսիվ կերպով ներթափանցում են հիմնատակ, ինչը կարող է պատճառ հանդիսանալ նստվածքային երևույթների (տես նկ. 11):

Նկ. 11 Սալվածքի վնասվածքների տեսքերը
