ԵԶՐԱԿԱՑՈՒԹՅՈՒՆ

ՀՀ Լոռու մարզի Վանաձոր քաղաքի Նիզամի փողոց 53/3 հասցեում գտնվող միահարկ  
մասնաշենքի տեխնիկական վիճակի, հետագա շահագործման հնարավորության և  
անհրաժեշտ միջոցառումների կիրառության վերաբերյալ

## ԵԶՐԱԿԱՑՈՒԹՅՈՒՆ

ՀՀ Լոռու մարզի Վանաձոր քաղաքի Նիզամի փողոց 53/3 հասցեում գտնվող երկհարկանի մասնաշենքերի տեխնիկական վիճակի, հետագա շահագործման հնարավորության և անհրաժեշտ միջոցառումների կիրառության վերաբերյալ

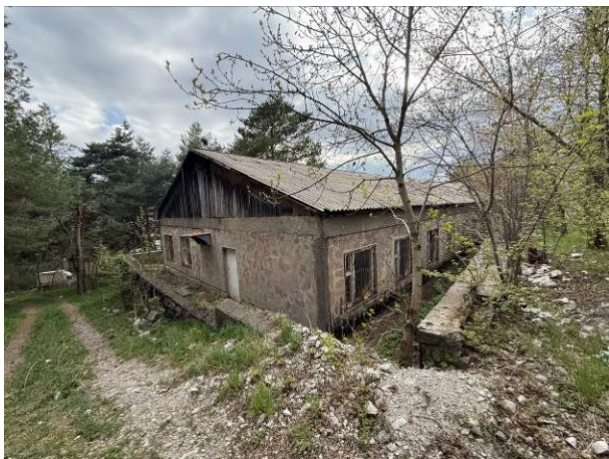
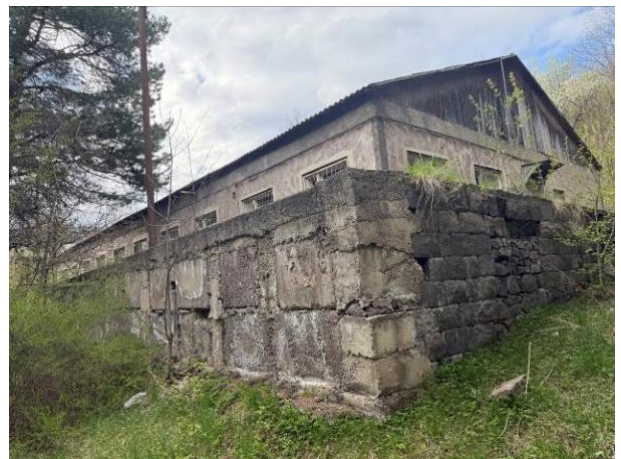
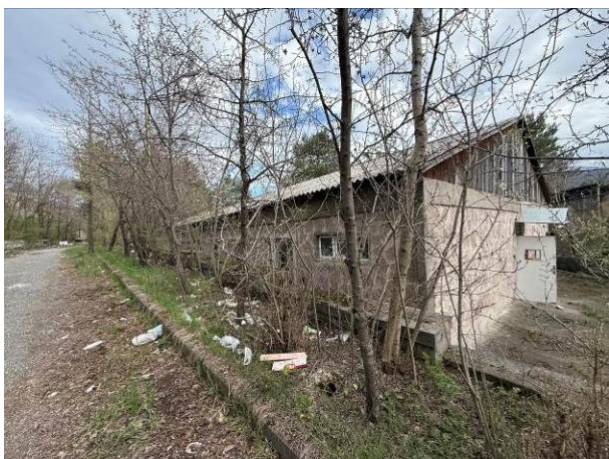
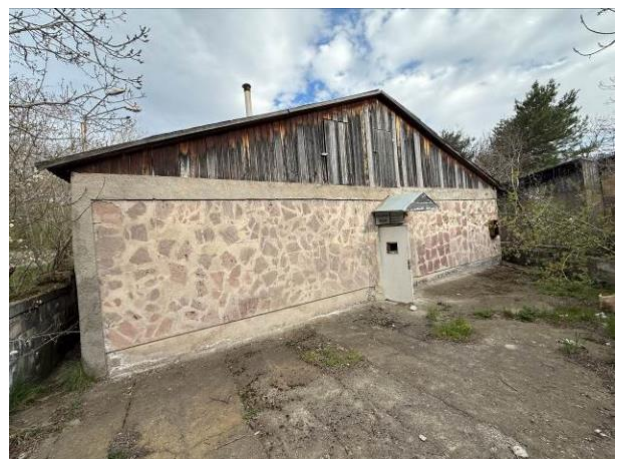
Նկ. 2 Մասնաշենքի ճակատների տեսքերը

ՀՀ Լոռու մարզի Վանաձոր քաղաքի Նիզամի փողոց 53/3 հասցեում գտնվող միահարկ մասնաշենքը մեկ հարկանի, 3.1մ հարկի բարձրությամբ (հարկի բարձրություն է դիտվել հատակից մինչև ծածկի սալի վերին նիշը), 13.0x33.0մ եզրային առանցքաչափերի, ուղղանկյունաձև հատակագծով շինություն է (տես նկ. 1; 2): Այն

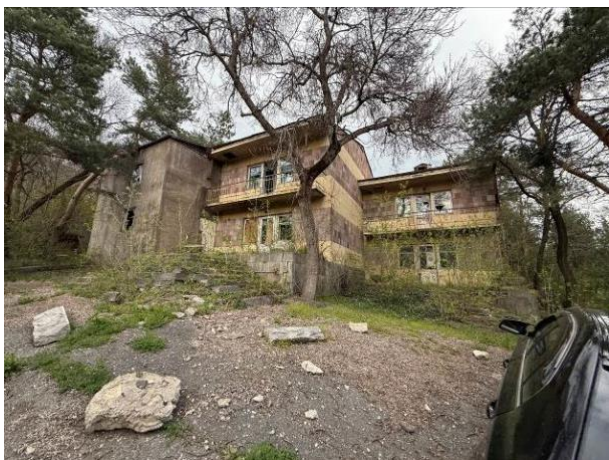
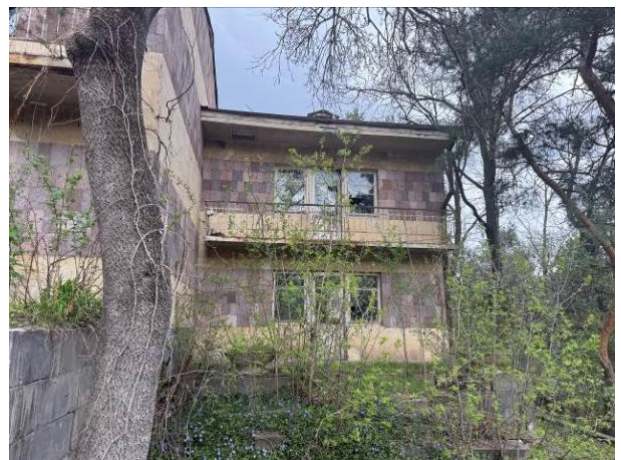
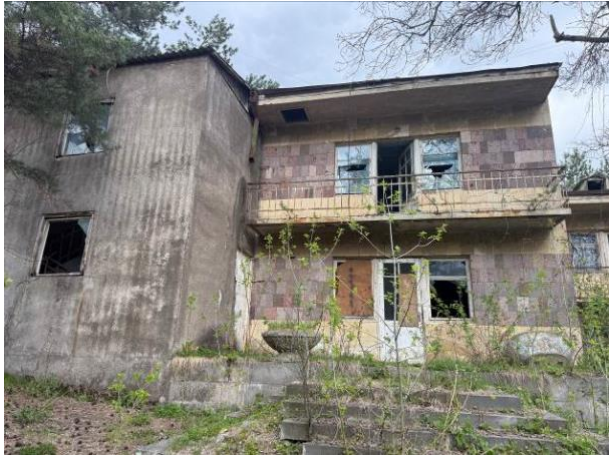
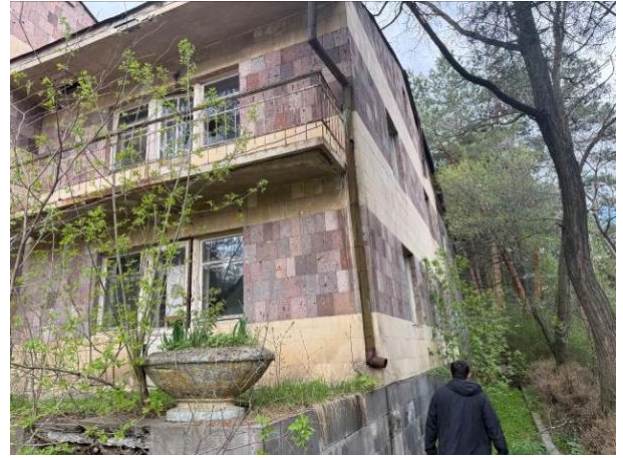
Նկ. 2 Մասնաշենքերի ճակատների տեսքերը

ՀՀ Լոռու մարզի Վանաձոր քաղաքի Նիզամի փողոց 53/3 հասցեում գտնվող երկհարկանի մասնաշենքերը երկու հարկանի, բարդ հատակագծով շինություններ են, որոնք բաժանված են միմյանցից դեֆորմացիոն նստվածքային կարանով (տես նկ. 1; 2): Դրանք կառուցվել են 1960-ական և 1980-ական թվականներին և իրենցից ներկայացնում են յունաքանյուրը երկու առանձին կոնստրուկցաներով հատվածամասեր: Մասնաշենքերը տեղադրված են թեք տեղանքում, առաջին հարկերի հատակների նիշերը բարձր են տեղանքի համահարթեցման նիշից 10-220սմ-ով: Մասնաշենքերի հարկներն ունեն 3.2մ հարկի բարձրություն (հարկի բարձրություն է դիտվել հատակից մինչև ծածկի սալի վերին նիշը):
